# 刈谷城跡発掘調査現地説明会

平成21年11月28日（土）午前10時～  
刈谷市教育委員会 文化振興課

## 2 発掘調査について

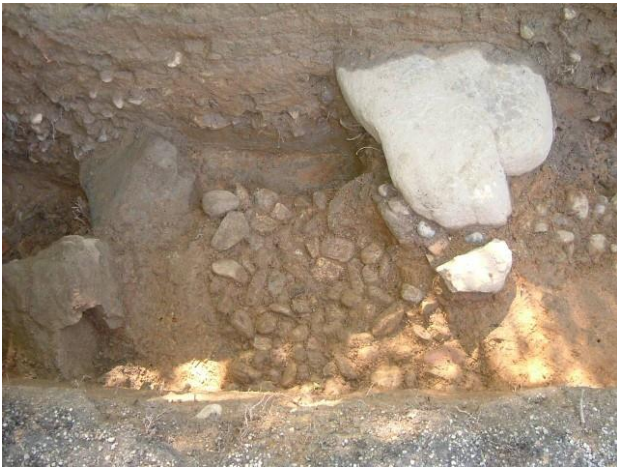
写真1 第1トレンチ上段 建物の礎石

ただそのような中、第1トレンチ上段・第5トレンチ上段で建物基礎とみられる遺構を検出した（写真1・5）。両トレンチで確認した建物礎石・基礎はごく部分的であるためその建物配置や規模も分からないが、今後調査範囲を周囲に広げ、今回のような幅狭のトレンチ調査でなくある程度平面的な発掘調査を計画・実施することで、本丸の表門あるいは裏門か、それに付随する何らかの建物の基礎であるかどうか明らかになってくるだろう。

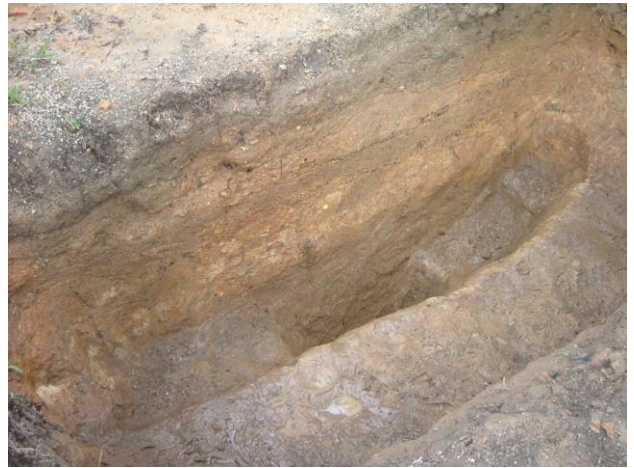
写真2 第2トレンチ上段 人工的な盛土

また、第2トレンチ上段から第4トレンチにかけて確認した礫層や盛土の堆積状況は、本丸造成時の土木工事の一端や石垣に並行する建物施設（多間櫓？）の可能性を示し（写真2～4）、第5トレンチ下段で検出した列石についても裏門から腰郭にかけての区画を示す可能性があり（写真8）、これらもある程度の平面調査と深掘りによって今後さらに詳細に調査していく必要がある。

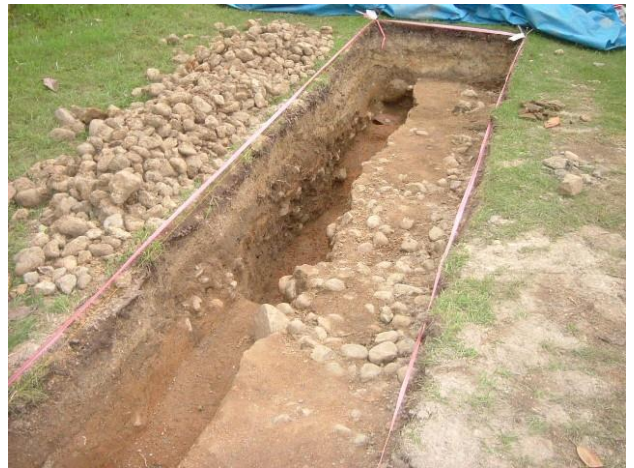
写真4 第4トレンチ 礫層

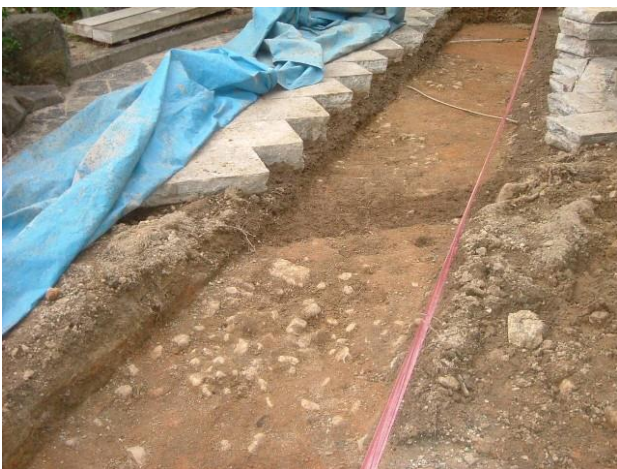
写真5 第5トレンチ上段 建物基礎列

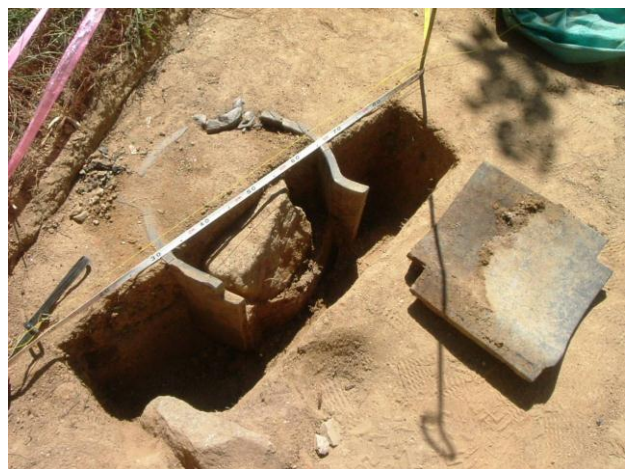
写真6 第6トレンチ 瓦組遺構(昭和期)

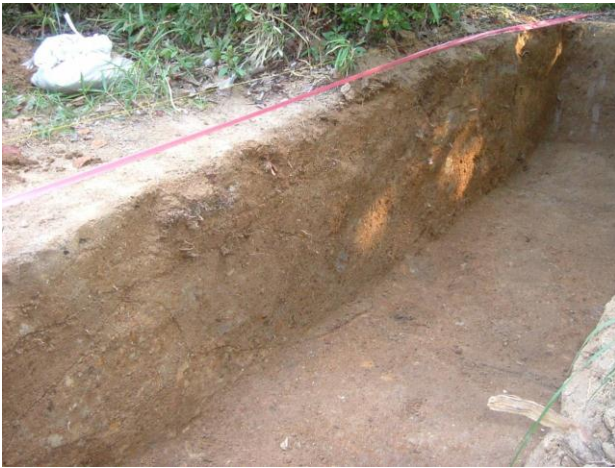
写真7 第7トレンチ 土塁の盛土

本丸南東側は廃城後の石垣撤去の際に裏込め・掘り方ごと掘削・破壊され、遺構として残存していない可能性が高い。第1トレンチ上段などで見られた昭和期の攪乱は公園造成をはじめとする度重なる改変の一端を示すものであろう。本丸周囲の土塁については比較的良好に盛土が残存しているが、土塁上に土塀や隅櫓等の遺構は確認できなかった。戦時中には高射砲陣地となるなど、土塁の上部も長年の間に風雨にさらされたり人為的な削平を受けたりして少なからず後世の影響を受けているものと思われる。

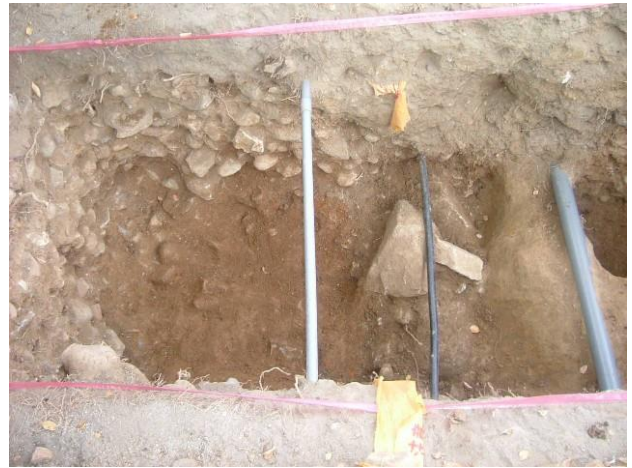
写真8 第5トレンチ下段 礫層端部の列石

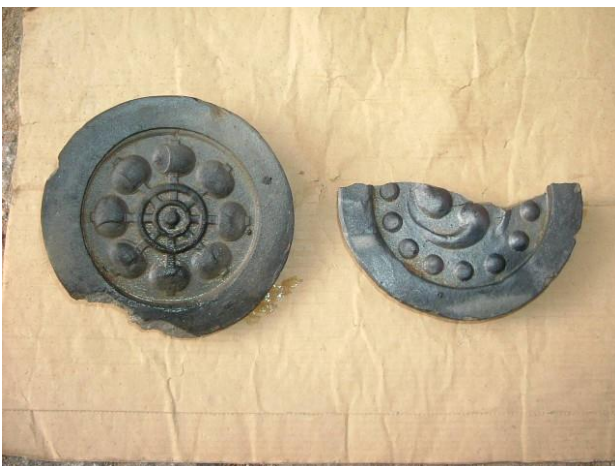
写真11 第2トレンチ下段出土  
土井家家紋入り軒丸瓦 (左)

出土遺物の大部分は瓦で、第2トレンチ下段と第5トレンチ下段では土井家の家紋（八つ柄杓水車）入りの軒丸瓦の破片が出土した（写真11）。その他の瓦もほとんどが江戸後期のもので、築城当時のものや江戸中期以前にさかのぼるものは見つかっていない。
