平成25年度 刈谷城跡発掘調査 現地説明会

刈谷市教育委員会 文化振興課

平成25年12月7日(土)午前10時～於：亀城公園内

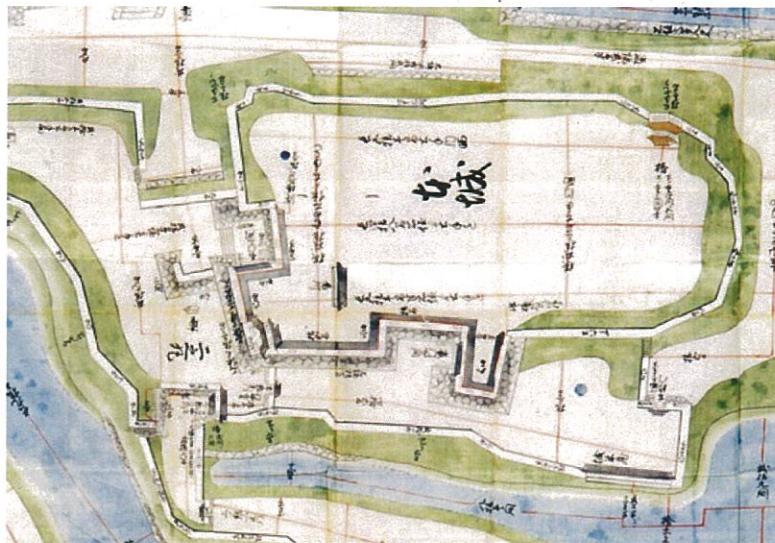
図1 刈谷城絵図(本丸部分 江戸中期)

江戸時代中期までの城絵図では、本丸の北西と南東の隅には2層の櫓があり、辰巳櫓(南東隅櫓)の両側には多門櫓が石垣とともに延びて表門・裏門へと続いていることが確認できます(図1)。

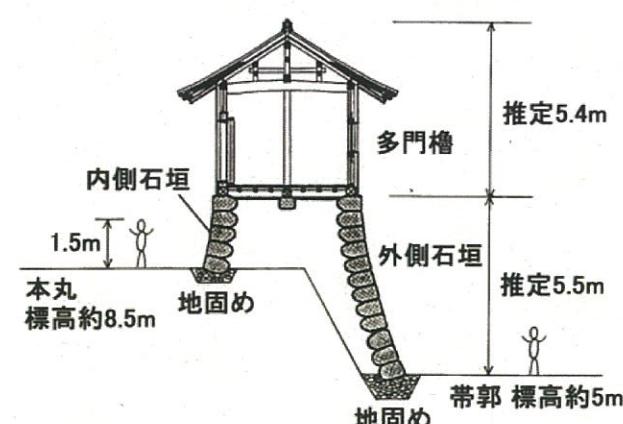
図2 多門櫓と石垣の断面模式図

辰巳櫓から裏門に至る多門櫓の櫓台石垣を築くための地固めの一部が見つかっています(図2、4)。本丸面で櫓台の内側の石垣の地固め、帯郭面で外側の石垣の地固めが見つかり、それらが南西→北東方向に並行して直線的に伸び、外側の石垣の地固めについては裏門手前でクランク状に折れ曲がる状況が確認されました。また、表門から西へ続く多門櫓の櫓台の内側の石垣の地固めおよび裏門から北東へ続く多門櫓の櫓台の外側の石垣の地固めの一部も見つかり、前者の北側には雨落ち溝か水路と思われる石組み溝が見つかりました。

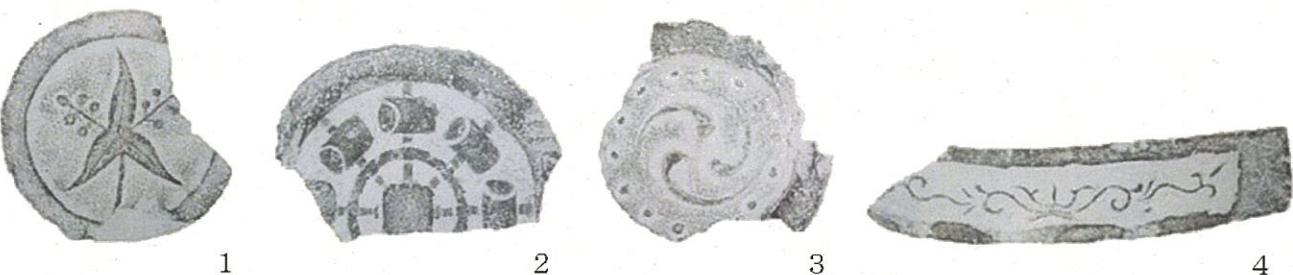
図3 出土瓦拓影

1 軒丸瓦(立ち沢瀉紋) 2 軒丸瓦(八本柄杓水車紋) 3 軒丸瓦(三つ巴紋) 4 軒平瓦(唐草紋)

※1・3・4は瓦だまりから出土。 2は調査区北側の公園造成土内から出土。

瓦だまり(瓦の廃棄土坑)が地固め3に重なって見つかりました。一部は調査区の外になりますが、地固め4の北側から地固め3の西側まで、5m近くある大きな楕円形の土坑内に大量の瓦が廃棄されていました。瓦の時期はほぼ江戸時代前期のもので、中には「立ち沢瀉紋」がついた軒丸瓦もありました(図3)。ある時期に江戸時代前期に葺いた瓦を葺き替えたことがわかります。あるいは瓦の葺き替えだけでなく、建物や石垣を含む改修があったかもしれません。この瓦だまりが埋められてから地固め3がつくられていることから、地固め3は最初からあったものではなく、ある時期に追加されたものであり、それが多門櫓の方向と軸が異なることと関係しているのかもしれません。

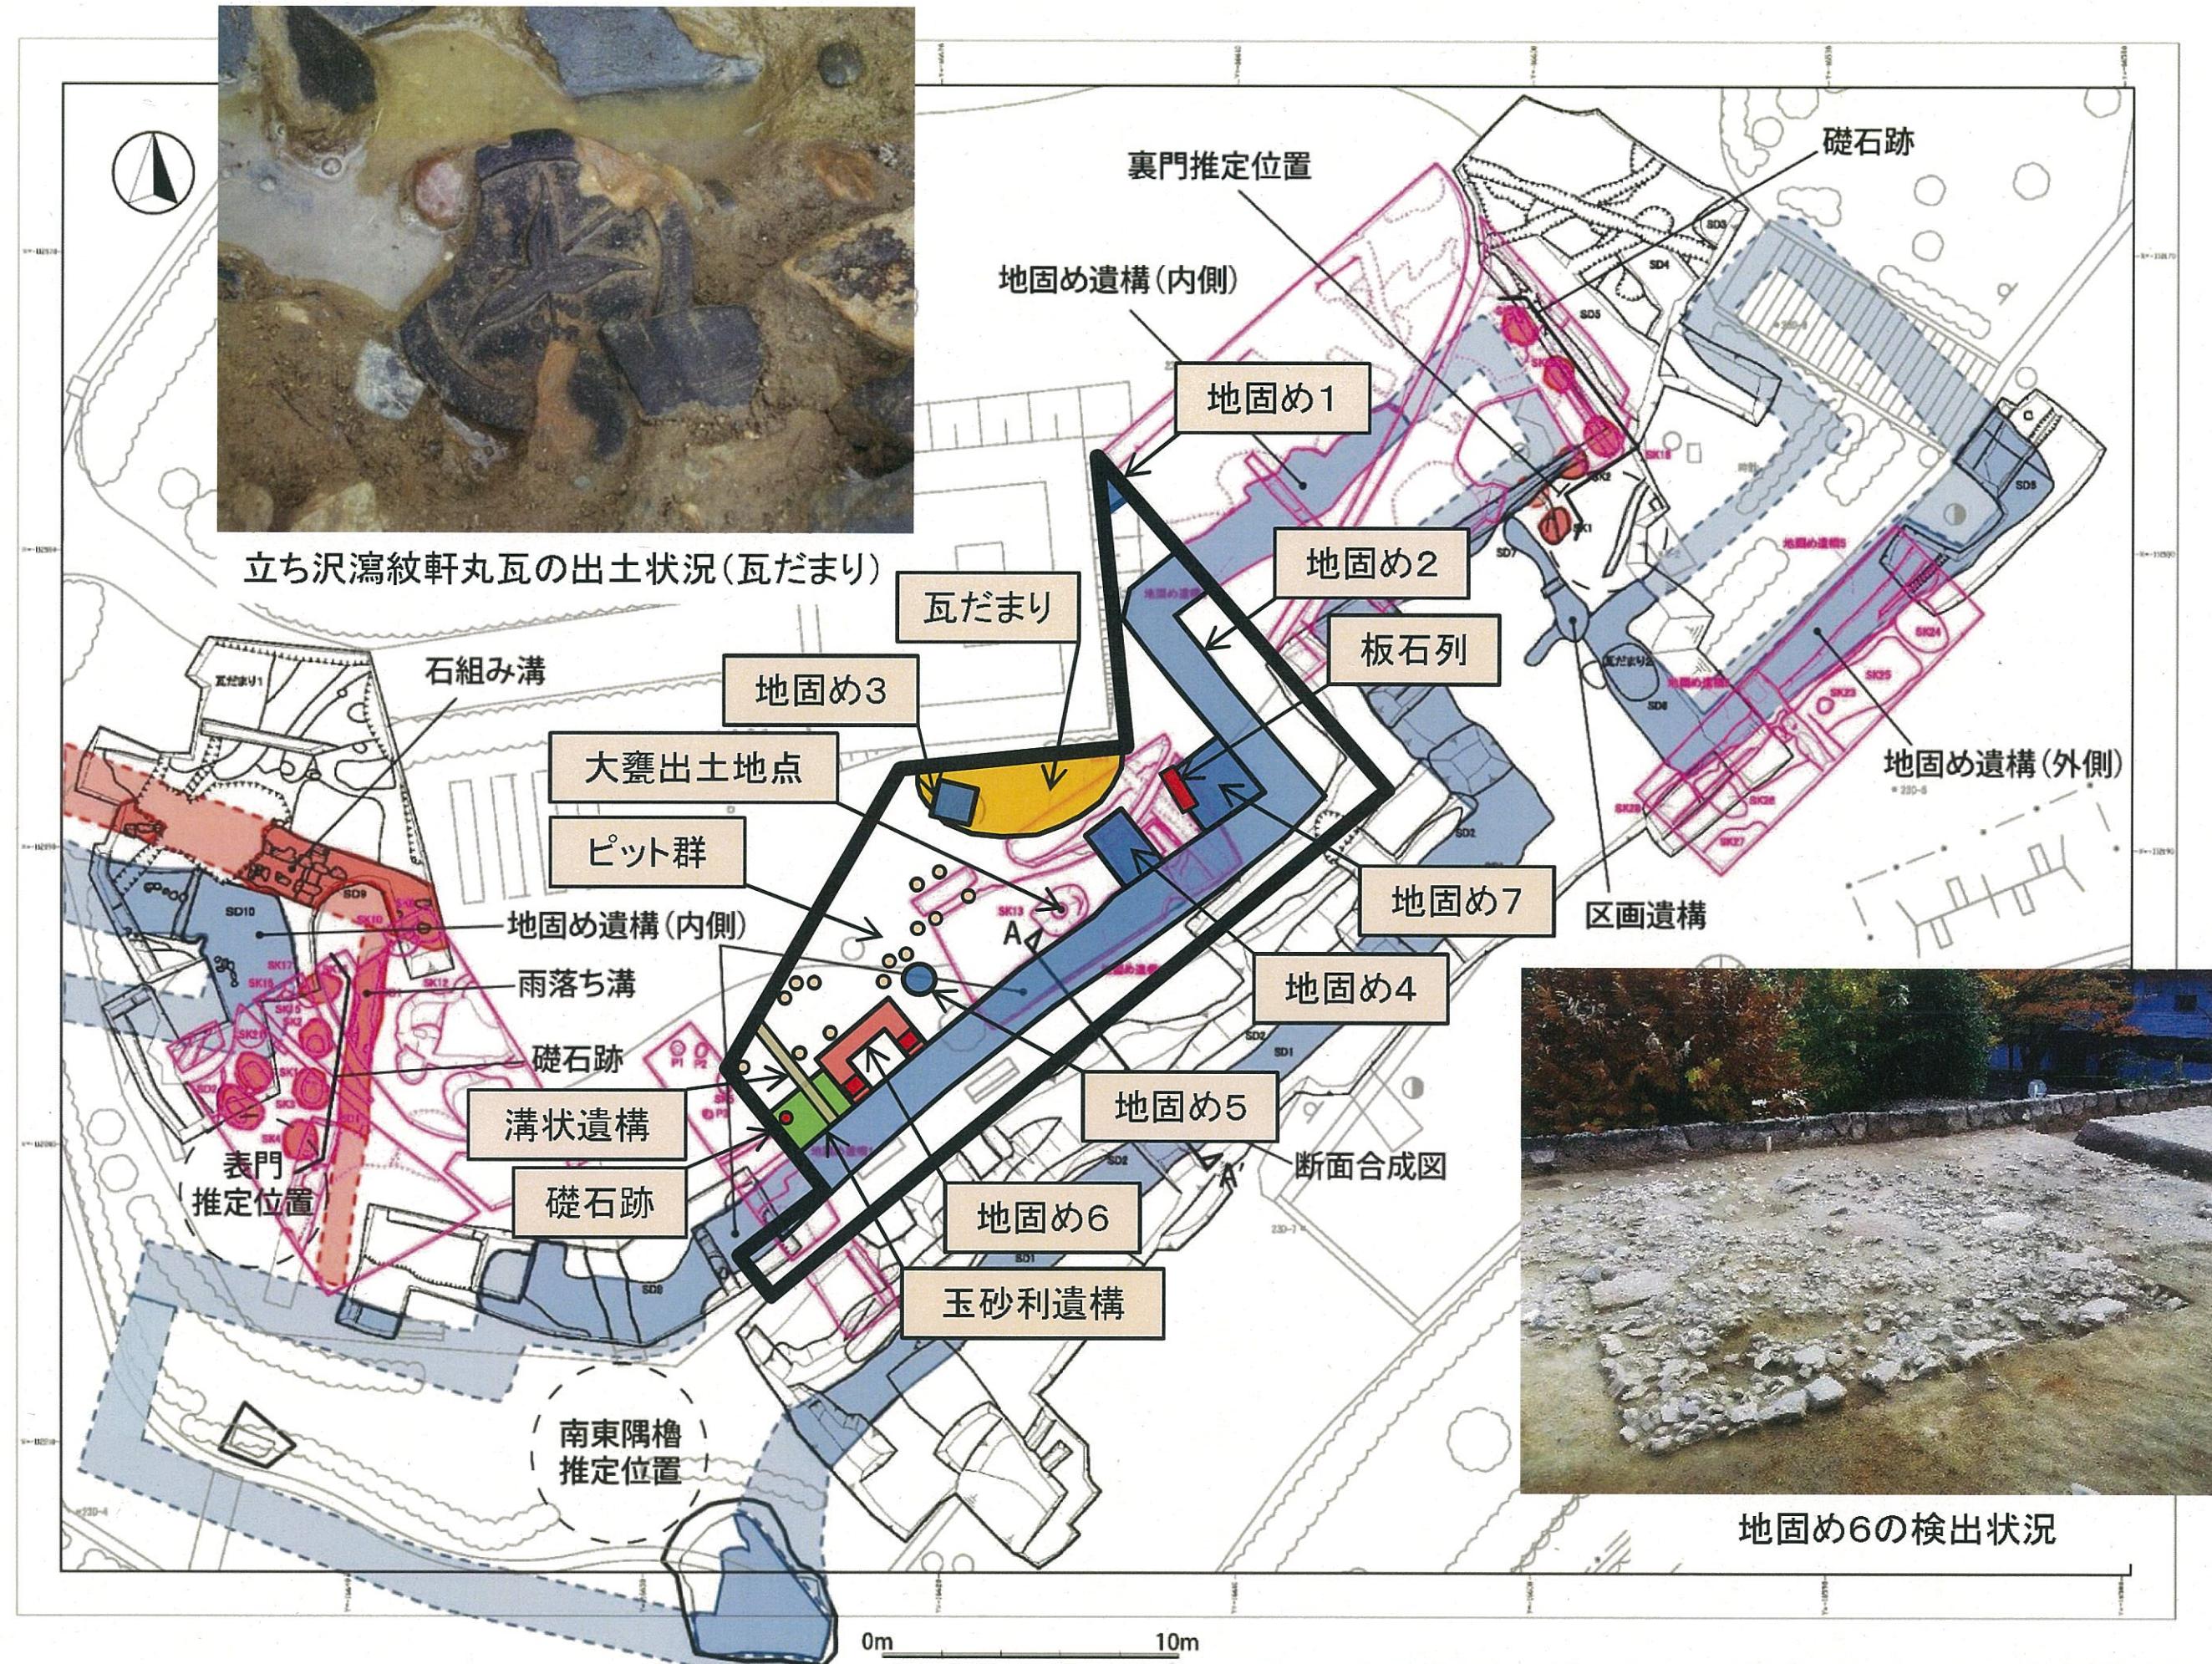
図4 発掘調査で見つかった遺構(太枠:今年度調査区)

裏門の南側でクランク状に折れ曲がる櫓台の外側の石垣の地固めに対応する内側の石垣の地固めが、本丸面においても同様にクランク状に折れ曲がる状況が確認され、これまで部分的だった櫓台の内側の石垣の地固めが、裏門から辰巳櫓にかけてほぼつながりました(図4 地固め2)。並行する外側の石垣の地固めとの間隔(中心間の距離)は約4.5m～6mで、この差は内側と外側の石垣基底部の比高差によるものと思われます。地固め2の幅は約1.5m、深さは約1mで、土の中には多量の拳大の丸石と少量の瓦が含まれていました。

地固め7は、ちょうど地固め2が辰巳櫓に向かって折れ曲がる所にあたり、周囲よりやや高くなっていたようです。地固めの南西部からは縁石の可能性のある板石列の一部が見つかりました。この板石列は、雨落ち溝や石組みの水路である可能性もあります。

地固め4は、地固め7から南西2.5mの所で見つかりました。東西約1.5m、南北約2mの長方形で、地固め2とは直交する平面形です。多門櫓に入るための石段に伴う地固めか、あるいは平成22年度にすぐ南西側で見つかった大甕に関連する施設の可能性があります。

地固め6は、調査区の南西部で見つかりました。東西約3.9m、南北約2.4mの長方形で、外縁に人頭大の角石が並び、地固め2付近には大きな礎石が東西2か所に對をなして見つかりました。拳大の丸石は全面ではなく、外縁から一定の幅で入れられていました。礎石があることから、柱を伴う建物が想定されますが、一定の幅をもつ地固めからは、石垣あるいは石段等の石積みの建造物も想定することができます。

地固め3は一辺約1.7mの正方形で、地固め2から想定される多門櫓とは軸の方向を異にしています(西へ約45度)。
