(2) 裏門付近の多門櫓と土塁の取付案と絵図の整合について

(3) 刈谷城本丸建造物の名称について

(4) 資料に見る狭間位置の検討

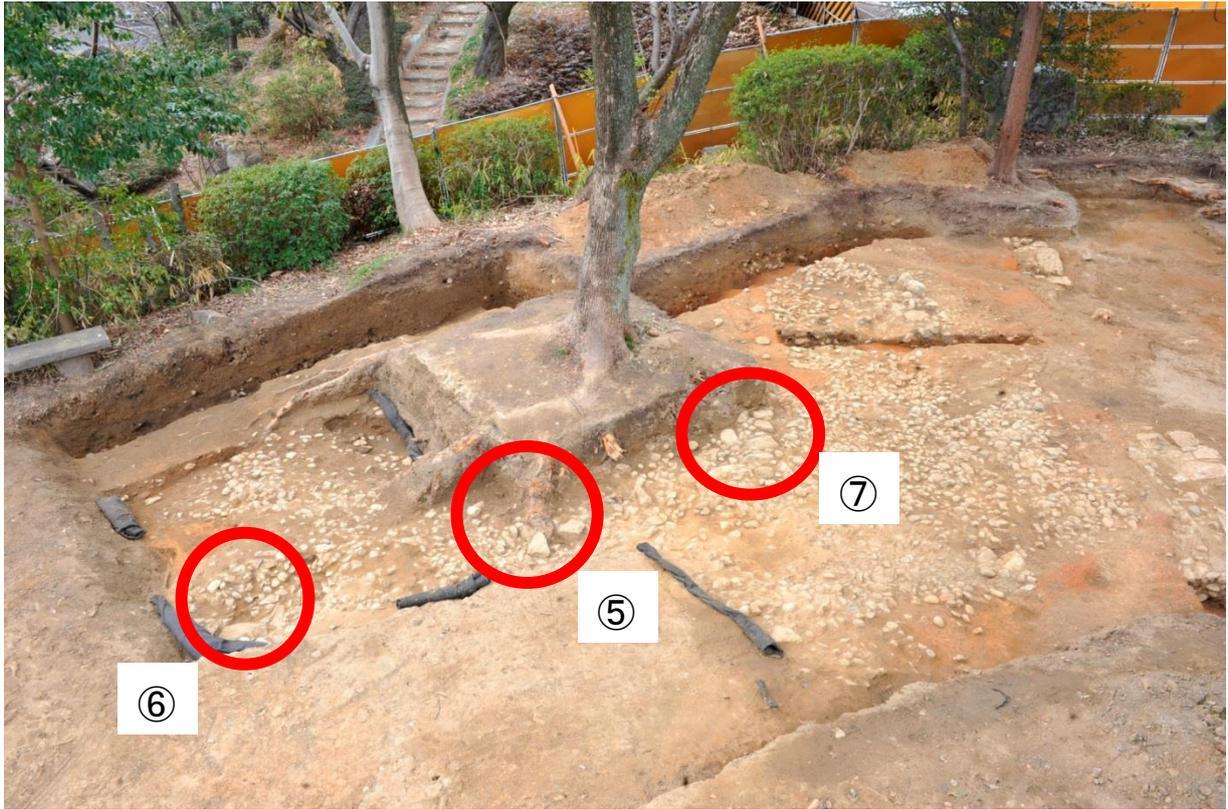
図5 表門跡礎石抜き取り跡の一部（平成23年度発掘調査写真）

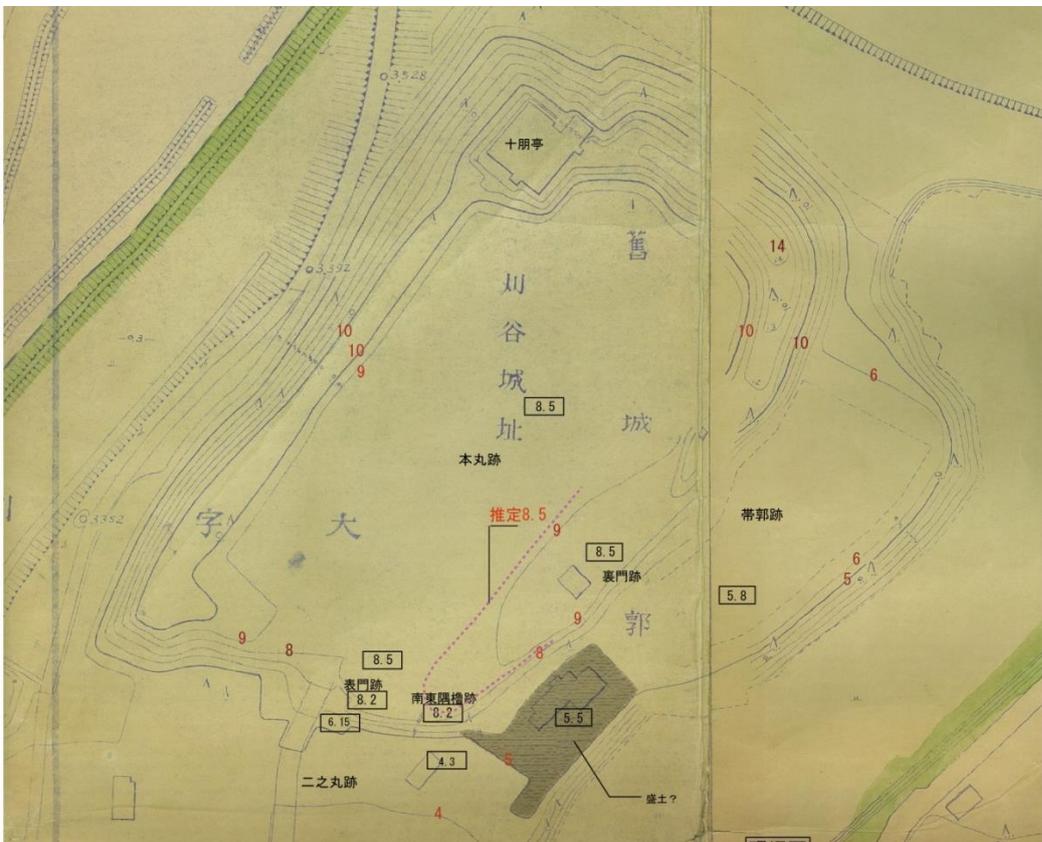
図6 亀城公園都市計画決定図面（該当箇所抜粋一部加筆）

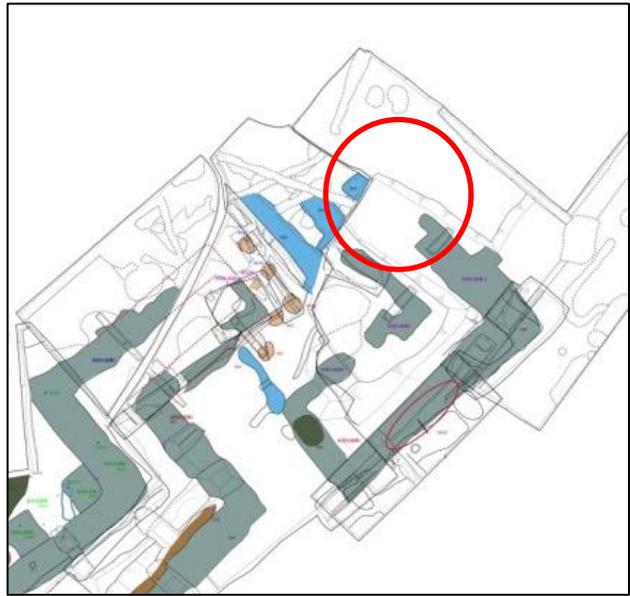
発掘調査結果では、地固め遺構が裏門虎口部から北東側に約 12.5m 延びて、北西方向に直角に折れ曲がり、約 8m 延びた以降、地固め遺構が確認できていない。土塁と石垣の取付部分につき、石垣の地固め遺構が確認できなくなっているものと思われる。

図 7 発掘調査結果

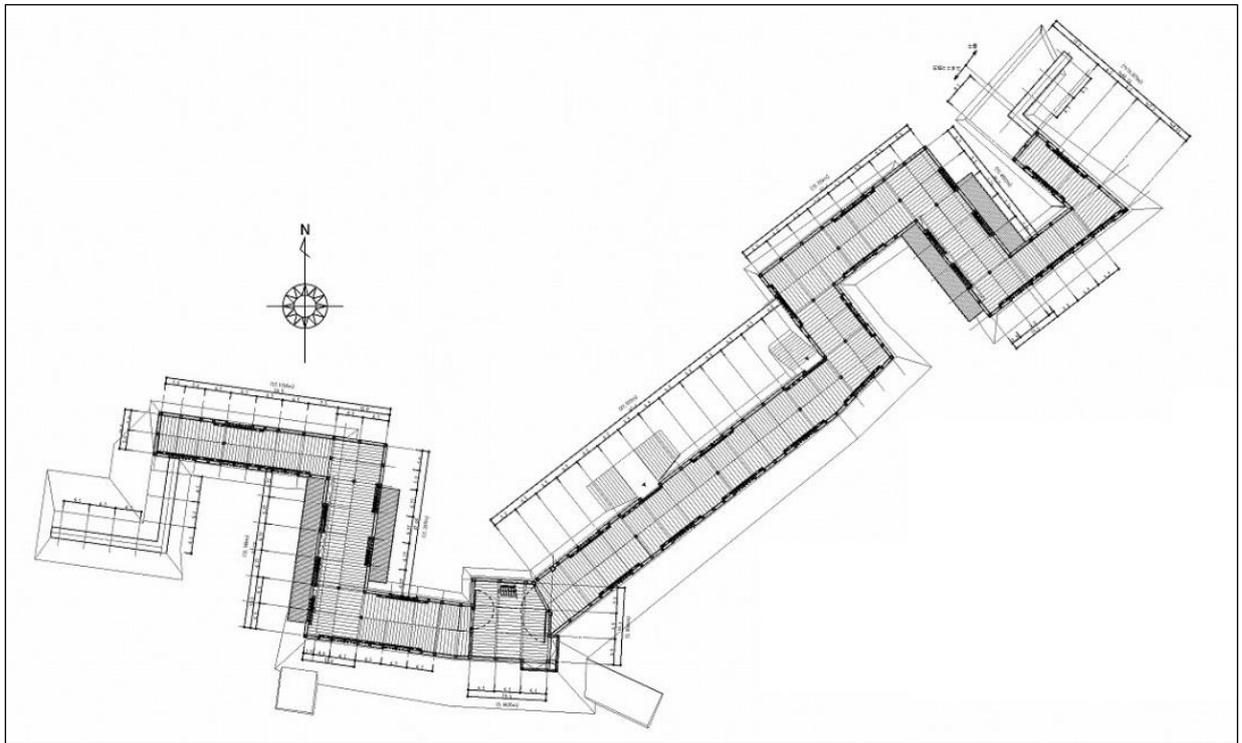
图 1 1 刘谷城多門櫓平面图

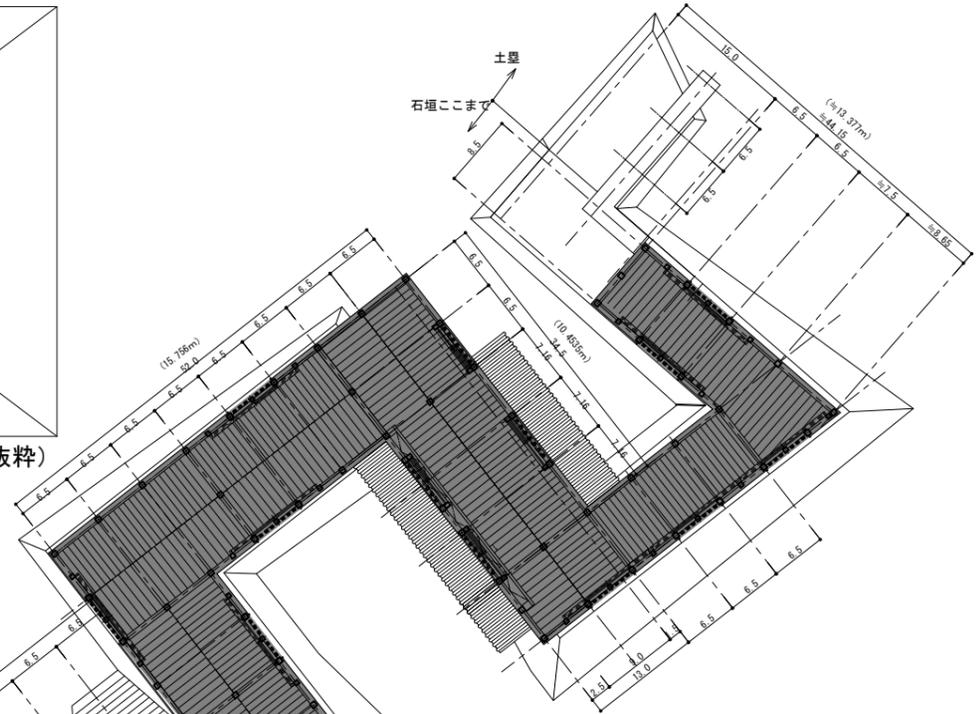
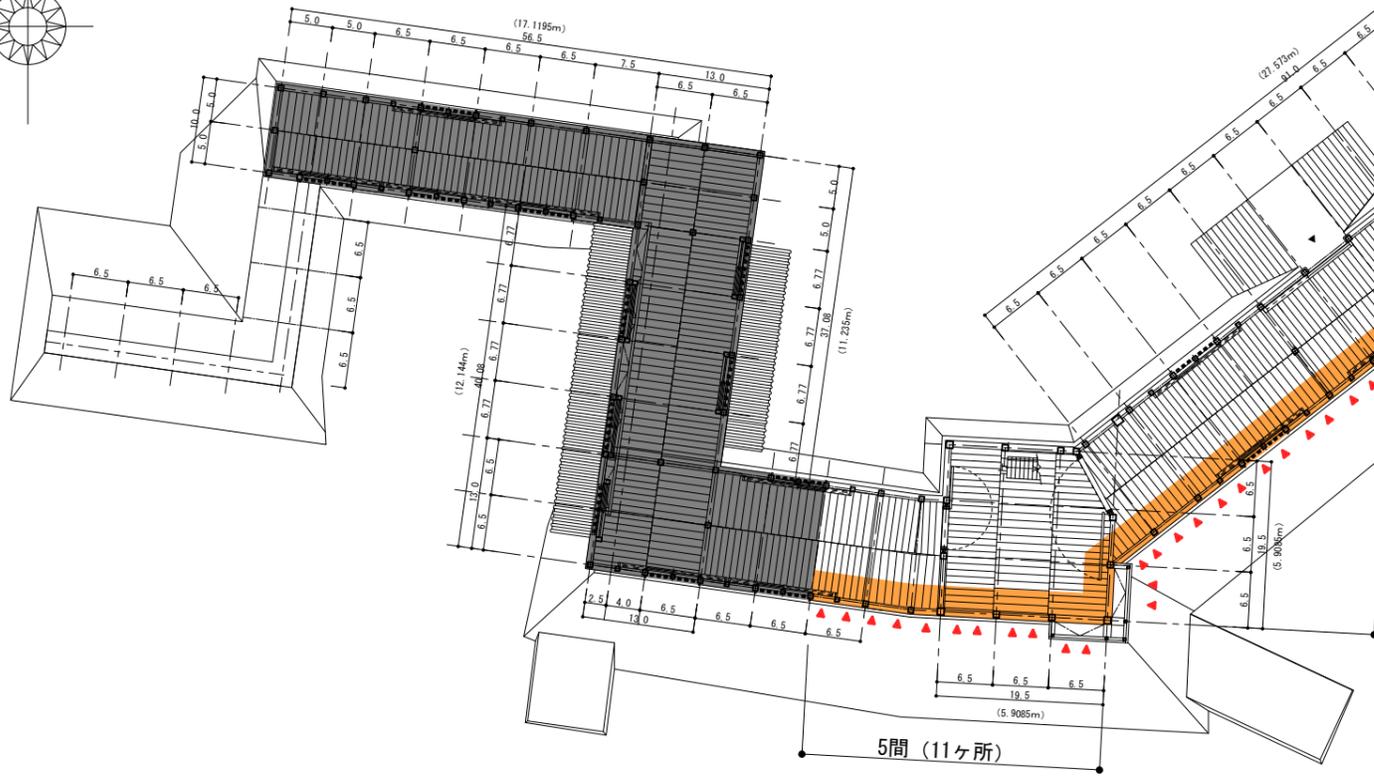
復元平面図

■ 狭間数 : 43ヶ所 (11+32=43)
(上記絵図に基づいた塀に
半間毎に狭間を入れた場合の狭間数)

塀の総長さは、21 (5+16=21) 間となり、そのなかに矢窓 (狭間) が 40 か所とするとほぼ、1 間に 2 か所矢窓 (狭間) を入れる計画であったことが分かる。実際、この塀がどのような形式で、建てられたか不明であるが、施工上は、何ら問題のない数である。

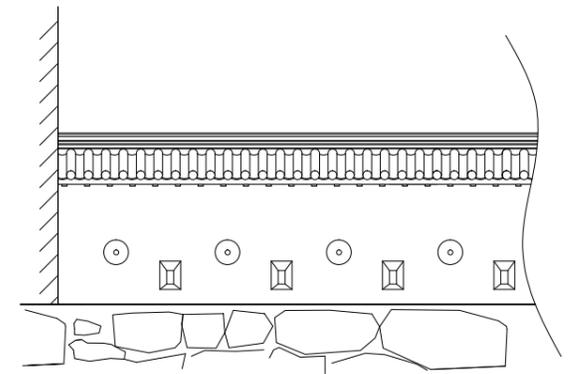
史料に基づいた推定塀立面図(部分)

- 凡例
- : 塀の推定位置を示す。
 - ▲ : 矢窓(狭間)を示す。
