その他（１）ごみ収集車の火災事故について

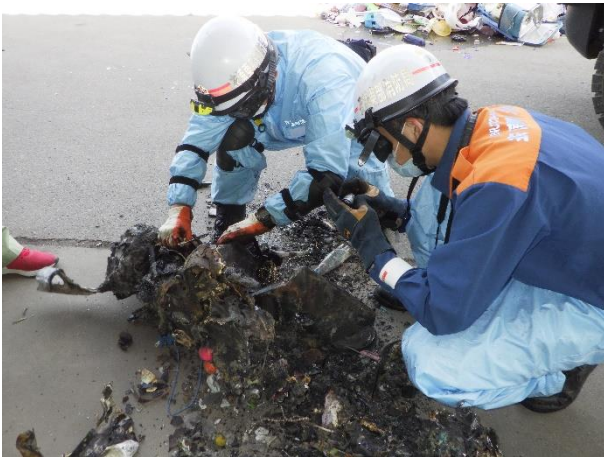
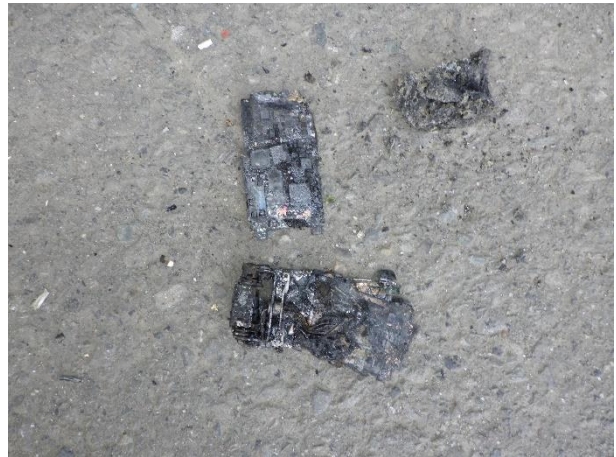
発生日時 令和 5 年 5 月 5 日（火） 午前 1 1 時頃
発生場所 板倉町
出火原因 不燃ごみ収集作業中、折り畳み携帯電話とリチウムイオン電池から
出火した疑い
被害状況 従業員 3 名に怪我等はなし。塵芥車の架装部内及び車両電気系統損傷。

写真：事例 1 の実況検分の様子と出火原因と思われるもの
